**Tárgy:** Helyi védelem megszüntetése iránti kérelem (Halászy Károly u. 21.)

# STATIKUS SZAKÉRTŐI SZAKVÉLEMÉNY

a 2351 Alsónémedi, Halászy Károly utca 21. (899 hrsz.) alatti épület műszaki állapotáról és a helyi védelem megszüntetésének indokolásáról.

A szakvélemény a Halászy Károly utca felől nézve a telek bal oldalán elhelyezkedő, vályog falazatú lakóépületre vonatkozik.

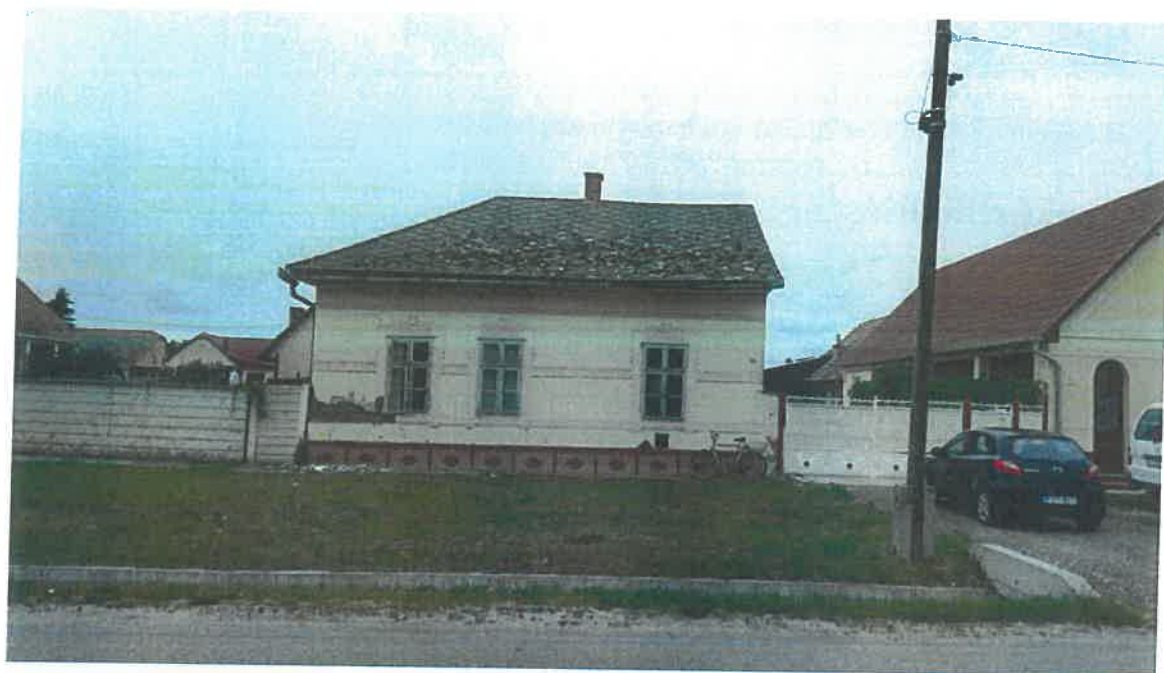
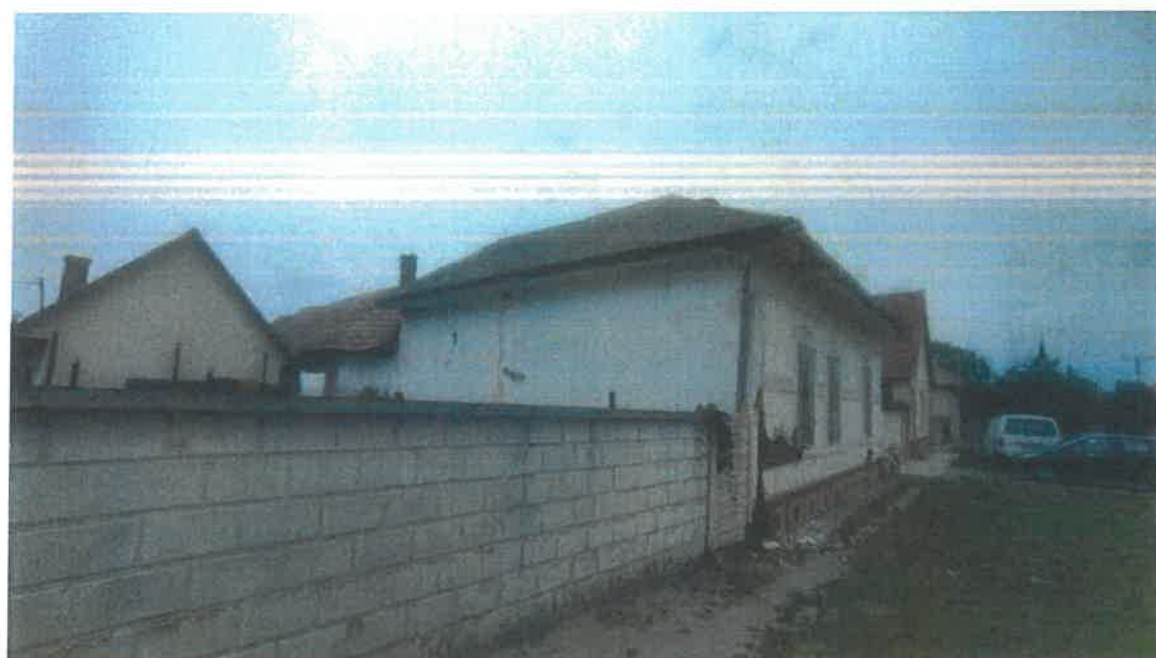
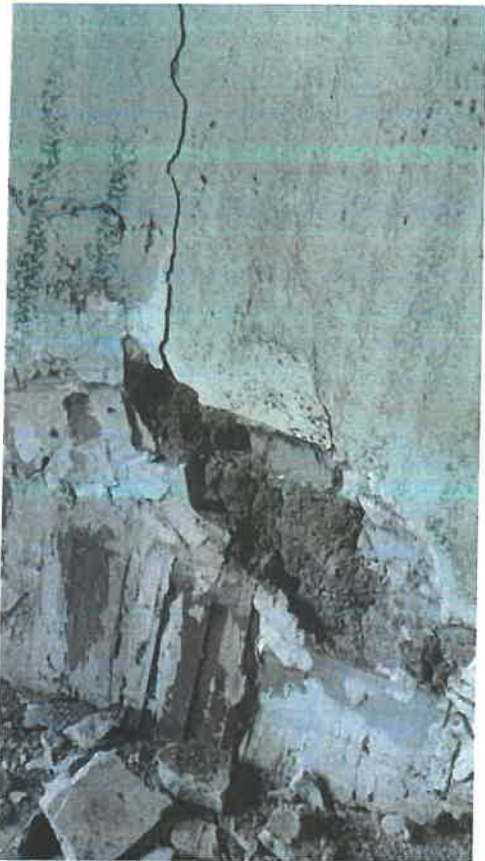
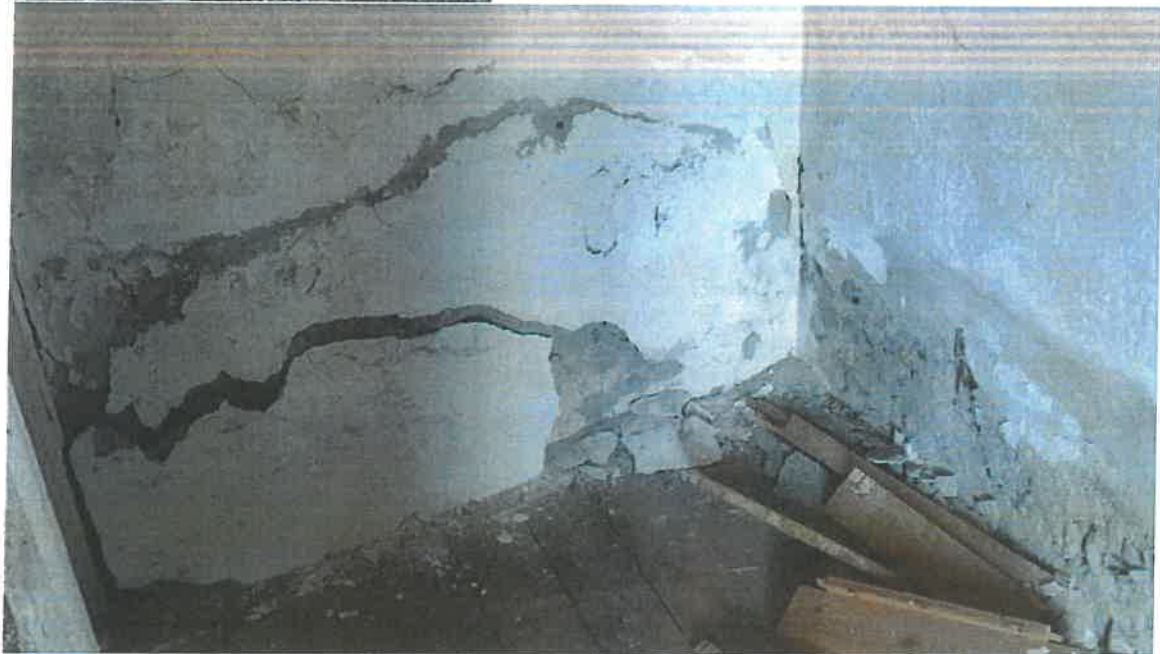
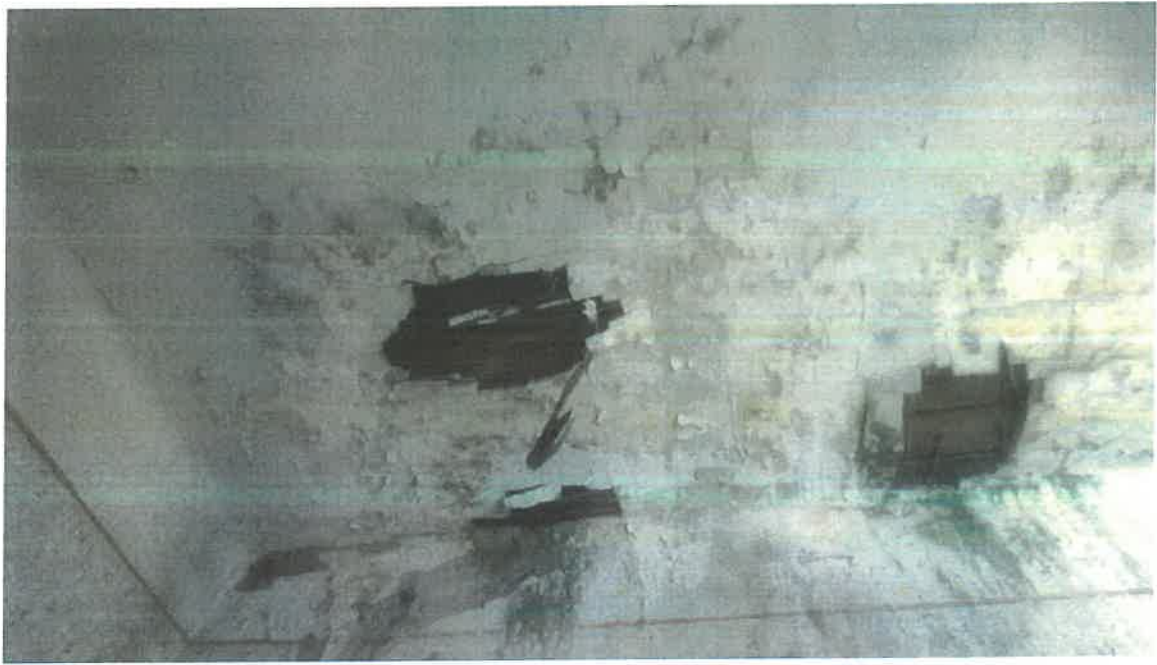
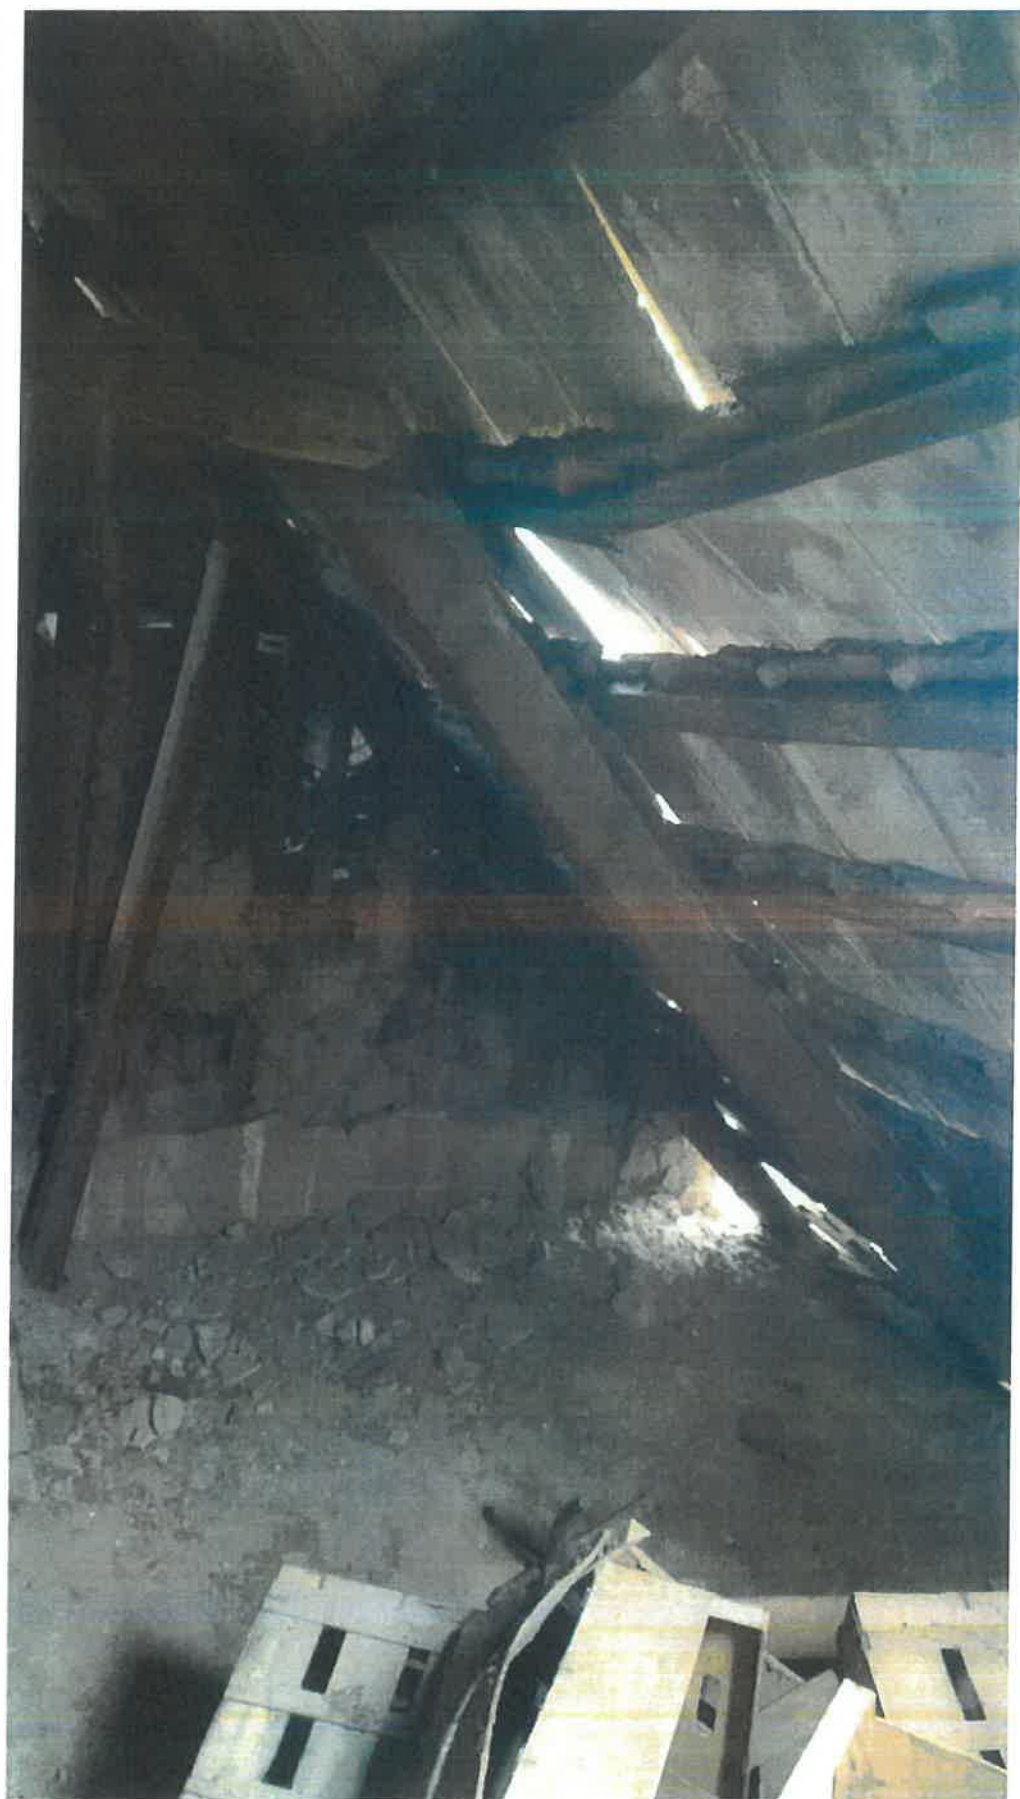
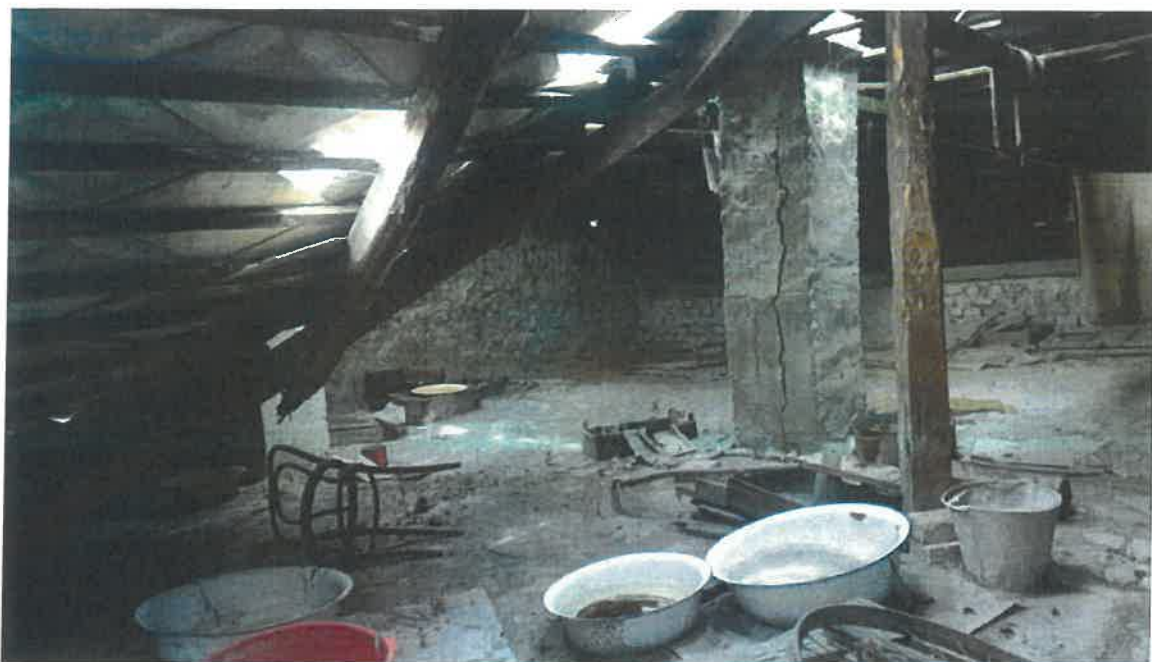
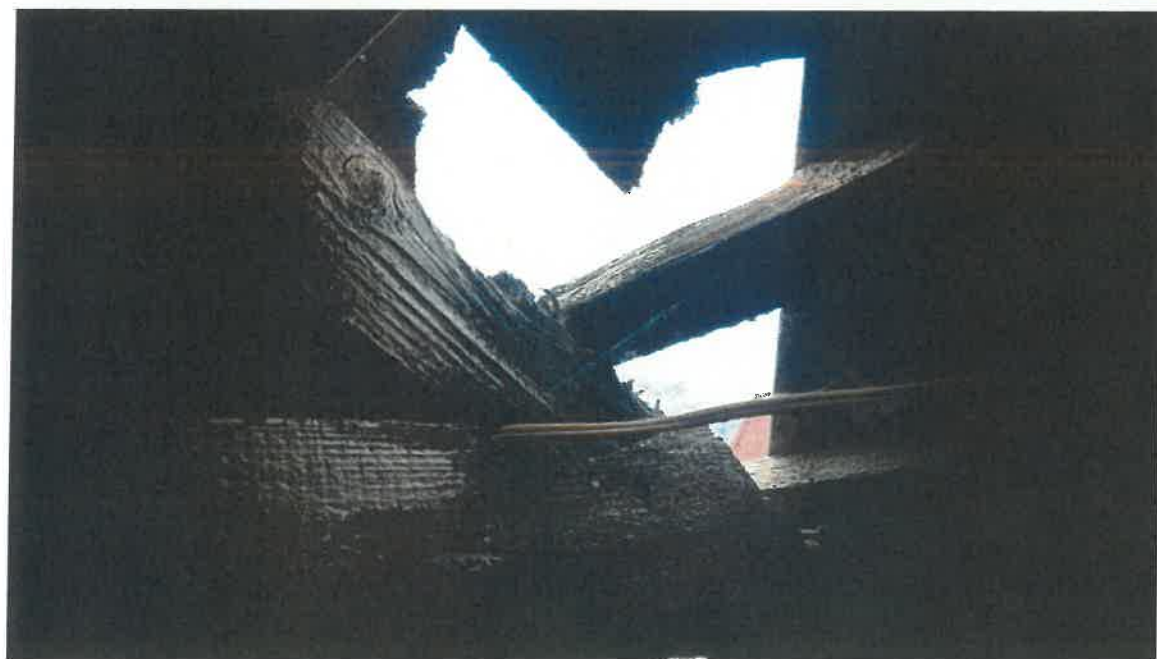
## Mellékletek

- A vályog falazatok **kiterjedten repedezettek**, a repedések függőleges, ferde és vízszintes irányban is megjelennek.
- A repedések szélessége több helyen **jelentős**, ami **differentiált alapozási süllyedésre** utal.
- A falak alsó zónájában **nedvesedés, mállás, anyagvesztés** figyelhető meg.
- A falsíkok több helyen **kibillentek**, ami a stabilitás elvesztését jelzi.
- A faltestek teherbírása **nem igazolható**, állékonyságuk nem biztosított.

- A borított gerendás fafödém gerendái több helyen **korhadtak, elvetemedtek**, teherbírásuk nem megfelelő.
- A födém több ponton **lehajlott**, ami a szerkezet részleges tönkremenetelét jelzi.
- A beázások miatt a faanyagok **gombásodása, anyagvesztése** tapasztalható.

- A tetőszerkezet faanyagai több helyen **korhadtak, szilárdságukat elvesztették**.
- A fedélszék egyes elemei **megrogytak**, csomóponti kapcsolatok fellazultak.
- A tetőhéjalás több ponton **átázik**, a bejutó nedvesség tovább rontja a faanyag állapotát.
- A tetőszerkezet **nem képes biztonságosan viselni** a hó- és szélterheket.

- Bár feltárás nem történt, a falakon látható **differentiált süllyedések**, repedések és kibillenések alapján az alapozás **nem megfelelő**, teherbírása nem igazolható.

**Szakmai álláspontom szerint az épület bontása indokolt és szükséges.**
